## Protipožární ochrana konstrukcí uvnitř budov

*Stále více architektů a developerů vybírá konstrukční ocel jako stavební materiál pro výstavbu významných budov. Konstrukční ocel totiž, narozdíl od betonu, dodává celkovému designu osobitý výraz, snižuje váhu nosné konstrukce a rozšiřuje využitelný prostor. Konstrukční ocel však ztrácí svou pevnost již při teplotách okolo 400 °C (v závislosti na zatížení). Při teplotě okolo 600 °C ocel ztrácí až 50% ze své původní pevnosti. Je tedy nezbytně nutné, aby byla dokonale zajištěna ochrana konstrukčních prvků před vysokými teplotami, které vznikají v případě požáru v budově. Tento článek zdůrazňuje klíčové body protipožární ochrany konstrukční oceli v budovách, s odkazem na dva nedávné případy ničivého požáru v budově Torre Windsor v Madridu a tragické události Světového obchodního centra v New Yorku.*

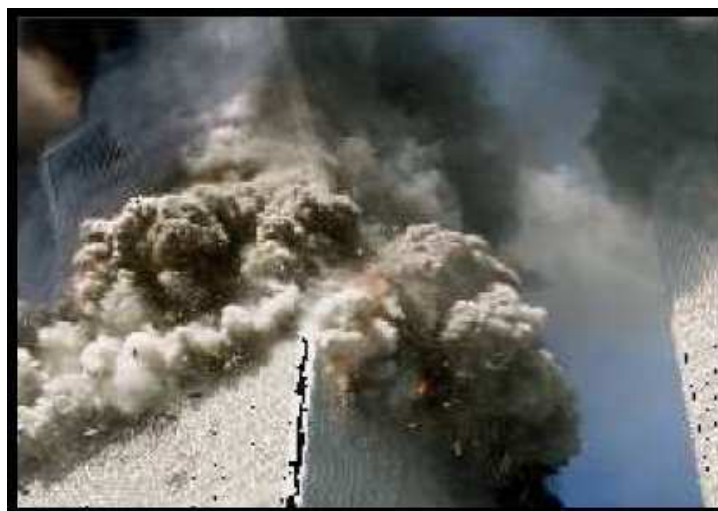
Následek nárazu letadla s plnou nádrží do výškové budovy je extrémní událost, které nelze jakkoliv legislativně zabránit. Nicméně na základě dodatečných šetření jsme došli k několika poučným závěrům. Byly zvažovány různé scénáře, které mohly přispět ke kolapsu nosných ocelových konstrukcí. Jak se dalo předpokládat, hlavním viníkem byly především velmi vysoké teploty přesahující hranici 1 000 °C a kombinace vysoce výhřevného leteckého paliva spolu s vysokým požárním zatížením kanceláří a dostatkem kyslíku. Je pravděpodobné, že došlo ke konstrukčnímu poškození dlouhých podlahových podpěr v okamžiku, kdy byly podlahy zasaženy ohněm. Vzhledem k tomu, že tyto prvky tvořily spojnici mezi vnějšími sloupy, po jejich kolapsu už konstrukce nebyla schopna déle odolávat deformačním silám a zhroutila se. Spouštěcí moment, který vedl k pádu druhé věže Světového obchodního centra, je tedy připisován právě postupnému zhroucení externích sloupů, což je patrné právě z úhlu naklonění vrchní části budovy na následujícím obrázku:

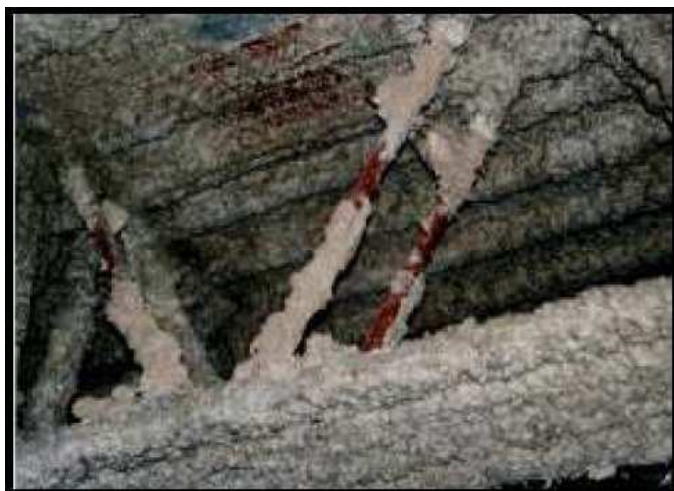
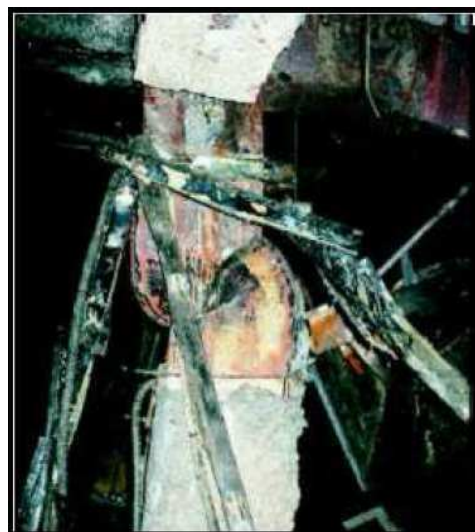
Nefunkčnost protipožárního systému dokazují následující snímky, na kterých jsou patrné plochy konstrukce, od kterých se protipožární vrstva oddělila. Šetření dále odhalila plochy sloupů, na kterých byla pasivní protipožární ochrana zcela opomenuta v mylné naději, že zavěšené stropy budou jako ochrana před požárem dostatečné. Toto pochybení vedlo ke zhroutilí sloupů.

Důležitou otázkou k zodpovězení zůstává, jak účinný byl cementový protipožární nástřík, který byl pro podpěrné trámy, nosníky a sloupy použit. Vzhledem k tomu, že neexistuje žádný přesvědčivý důkaz, že jiné protipožární systémy by byly v této situaci lepší, následná šetření se zaměřila na otázku adekvátnosti tohoto typu ochrany. Slabou stránkou je především neschopnost odolat výbuchu nebo explozivnímu typu požáru. Dále byla projednána otázka životnosti systému, protože určité nedostatky byly na omítkovém nástříku zaznamenány ještě před zborcením.

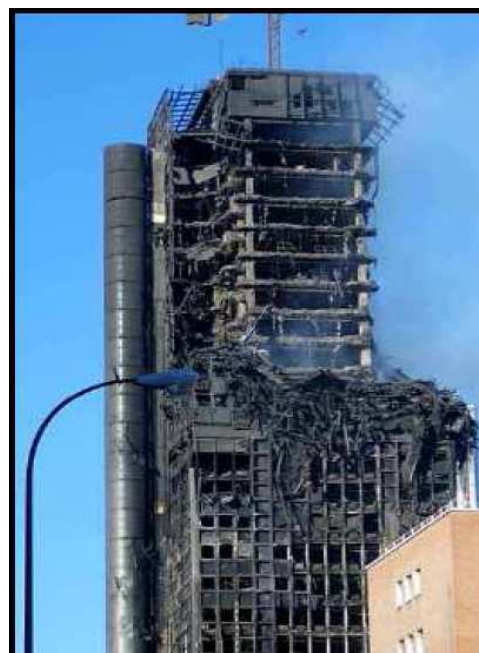
V době velkého požáru probíhaly na této 27 patrové kancelářské budově rozsáhlé opravy. Okolnosti požáru ukázaly na vážná pochybení s ohledem na protipožární ochranu této stavby. Jednalo se obzvláště o nedostatek stabilních hasících systémů, neadekvátní opatření budovy suchovody, nedostatečné množství podpůrných zdí mezi jednotlivými patry a v první řadě nedostatečná aplikace protipožárního systému na vnější sekci ocelových sloupů od 17. patra výše. Tyto vnější sloupy byly navrženy tak, aby podpíraly novou vnější fasádu a betonové podlažní prvky, které přesahovaly vnitřní vyztužené betonové sloupy po vnějším obvodu budovy a které byly chráněny pouze do 17. patra.

Konstrukce budovy nedokázala vzdorovat požáru příliš dobře. Oheň, který vypukl v 21. patře, se rychle rozšířil nejen do vrchních pater, ale také do nižších

podlaží, a to kvůli nechráněným dutinám mezi novou a existující fasádou a kvůli nechráněným sekcím, které sloužily pro správu budovy. Po cca 2 hodinách došlo ke kolapsu podlažních nosníků po obvodu budovy nad 17. patrem z důvodu zborcení konstrukce vnějších nechráněných sloupů, což vedlo k odtržení vnější fasády a trámů po obvodu, a to mimo oblast s vnitřními vyztuženými betonovými sloupy. Naproti tomu podlahové nosníky, které se těsně přimykaly

k novému, chráněnému ocelovému schodišti, požár přečkaly bez výraznějšího poškození. Výše uvedená fotografie budovy po požáru zřetelně znázorňuje, kde došlo k odtrhnutí a zhroucení podlahových nosníků a sloupů a k následnému obnažení betonového jádra budovy. Chráněné trámy v podlažích pod 17. patrem přečkaly požár a extrémní teploty bez toho, že by došlo ke zborcení.
