## Protipožární ochrana konstrukcí uvnitř budov

*Stále více architektů a developerů vybírá konstrukční ocel jako stavební materiál pro výstavbu významných budov. Konstrukční ocel totiž, narozdíl od betonu, dodává celkovému designu osobitý výraz, snižuje váhu nosné konstrukce a rozšiřuje využitelný prostor. Konstrukční ocel však ztrácí svou pevnost již při teplotách okolo 400 °C (v závislosti na zatížení). Při teplotě okolo 600 °C ocel ztrácí až 50% ze své původní pevnosti. Je tedy nezbytně nutné, aby byla dokonale zajištěna ochrana konstrukčních prvků před vysokými teplotami, které vznikají v případě požáru v budově. Tento článek zdůrazňuje klíčové body protipožární ochrany konstrukční oceli v budovách, s odkazem na dva nedávné případy ničivého požáru v budově Torre Windsor v Madridu a tragické události Světového obchodního centra v New Yorku.*

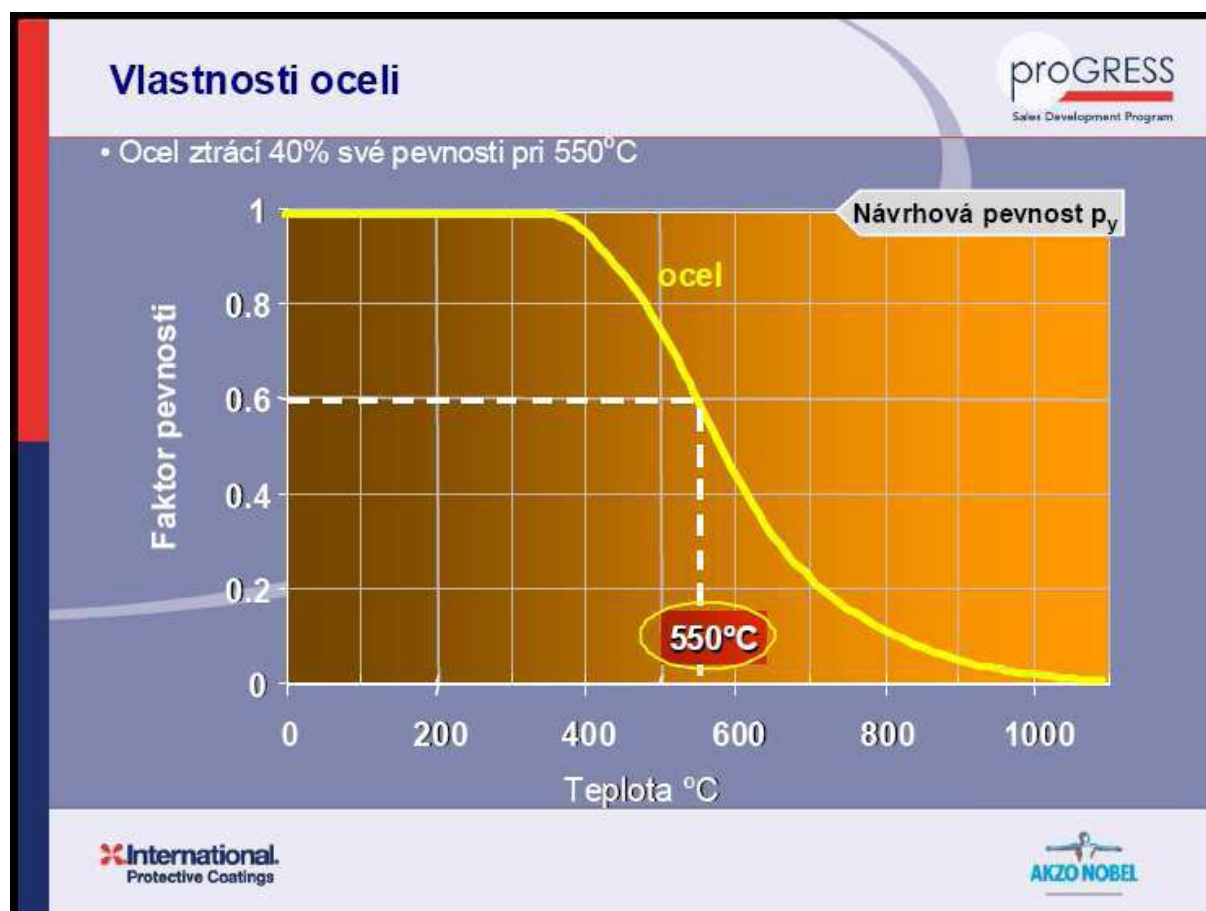
Tento příklad dokazuje, jak může provedení konstrukčního návrhu ovlivnit rozhodnutí nutná pro výběr vhodné protipožární strategie, a tím pádem také nejlepšího produktu, který zajistí, aby ocel nedosáhla kritického teplotního bodu v době navrhované protipožární periody. Jednoduchý vztah mezi pevností oceli a teplotou lze vidět na následujícím obrázku.

Bylo zjištěno, že nechráněné ocelové sloupy se zbourají, pokud teplota v průřezu dosáhne hodnoty 550 °C. Při teplotě 620 °C pak dojde ke kolapsu nechráněných ocelových nosníků, které podpírají podlahu. Nedávné studie však prokázaly, že v některých případech může nechráněná ocel odolat i takto vysokým teplotám.

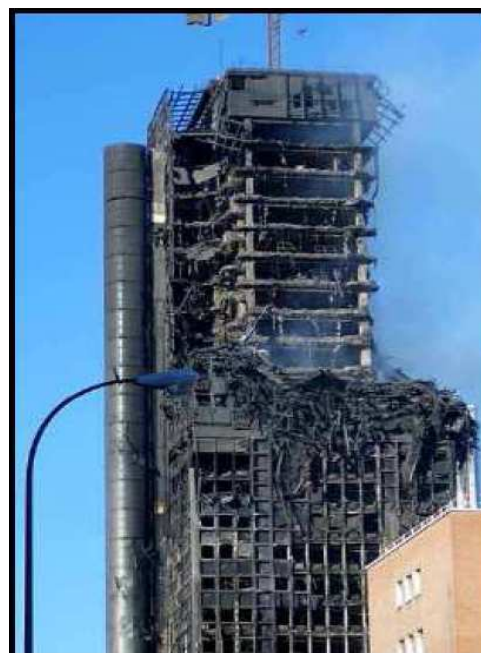
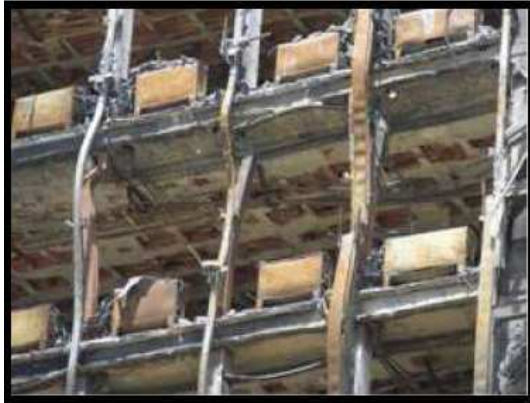
k novému, chráněnému ocelovému schodišti, požár přečkaly bez výraznějšího poškození. Výše uvedená fotografie budovy po požáru zřetelně znázorňuje, kde došlo k odtrhnutí a zhroucení podlahových nosníků a sloupů a k následnému obnažení betonového jádra budovy. Chráněné trámy v podlažích pod 17. patrem přečkaly požár a extrémní teploty bez toho, že by došlo ke zborcení.

V době velkého požáru probíhaly na této 27 patrové kancelářské budově rozsáhlé opravy. Okolnosti požáru ukázaly na vážná pochybení s ohledem na protipožární ochranu této stavby. Jednalo se obzvláště o nedostatek stabilních hasících systémů, neadekvátní opatření budovy suchovody, nedostatečné množství podpůrných zdí mezi jednotlivými patry a v první řadě nedostatečná aplikace protipožárního systému na vnější sekci ocelových sloupů od 17. patra výše. Tyto vnější sloupy byly navrženy tak, aby podíraly novou vnější fasádu a betonové podlažní prvky, které přesahovaly vnitřní vyztužené betonové sloupy po vnějším obvodu budovy a které byly chráněny pouze do 17. patra.

podlaží, a to kvůli nechráněným dutinám mezi novou a existující fasádou a kvůli nechráněným sekcím, které sloužily pro správu budovy. Po cca 2 hodinách došlo ke kolapsu podlažních nosníků po obvodu budovy nad 17. patrem z důvodu zborcení konstrukce vnějších nechráněných sloupů, což vedlo k odtržení vnější fasády a trámů po obvodu, a to mimo oblast s vnitřními vyztuženými betonovými sloupy. Naproti tomu podlahové nosníky, které se těsně přimykaly
