## Most Olšany Česká republika

### Informace o projektu

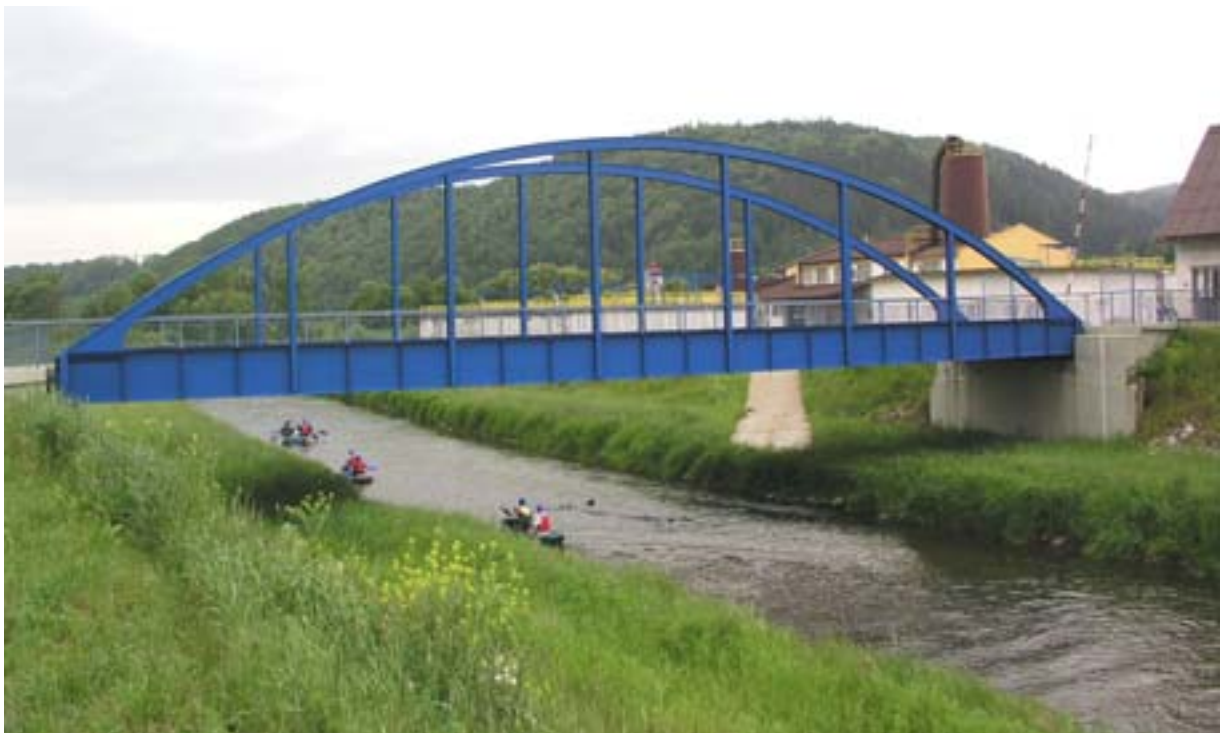
*Původní most, který byl poškozen povodněmi v roce 1997, byl nahrazen touto novou ocelovou konstrukcí.*
