Most Olšany Česká republika

Informace o projektu

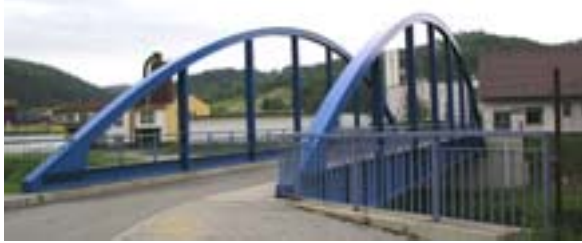
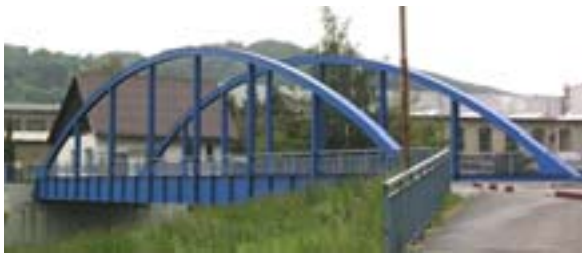
Původní most, který byl poškozen povodněmi v roce 1997, byl nahrazen touto novou ocelovou konstrukcí.
