Most Miloše Sýkory Ostrava, Česká republika

Informace o projektu

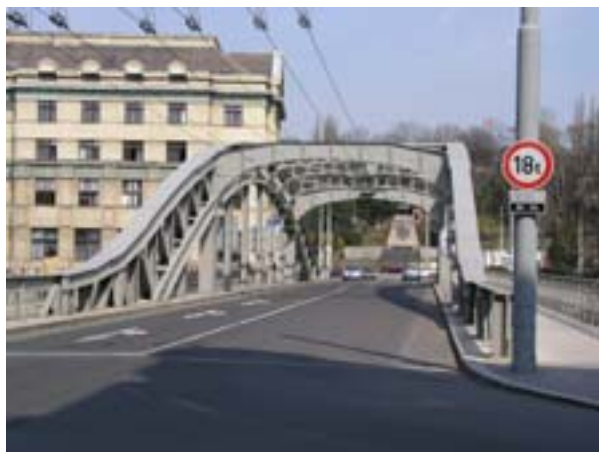
V létě roku 2002 byla provedena celková rekonstrukce jak historicky, tak i architektonicky významného mostního tělesa – mostu Miloše Sýkory v Ostravě. Jedná se o téměř 60 m dlouhou nýtovanou konstrukci, která pochází z let 1912 – 1914 a je „dítětem“ mostárny Vítkovických železáren. Vzhledem k tomu, že je most situován v centru města, bylo nutné v maximální míře eliminovat prašnost vznikající suchým abrazivním tryskáním, proto bylo zvoleno mokré tryskání. Optimálním produktem pro plochy očištěné výše uvedeným způsobem je v nabídce IPC hmota Interseal 670HS. Interseal 670HS je tolerantní k přípravě povrchu, nanášivý v tloušťkách až 200µ suchého filmu a je možná pigmentace hmoty hliníkovým pigmentem, což zvyšuje korozní odolnost systému. To vše v praxi znamená aplikační výhody a dlouhodobou životnost povrchové ochrany. Je možné natírat i plochy se zbytky starých nátěrů, které však vykazují dobrou adhezi k základnímu materiálu. Díky schopnosti aplikovat vyšší suché tloušťky, investor získává časovou i finanční úsporu.

Nosná OK: mokré tryskání na stupeň HB 2½

Zábradlí : abrazivní tryskání na Sa2½ dle ČSN ISO 8501-1

Systém	DFT (µm)	Typ nátěru
Interseal 670HS	80	Celoplošný
Interseal 670HS	140	Celoplošný
Interthane 870	50	Celoplošný
celkem	270
